Typ : HOVERBOARD Powerbase / **Bravobase**
Hersteller : HOVERBOARD Gerhard Maier

Prüfbericht

über den dynamischen Festigkeitsnachweis einer Krankentrageaufnahme in Fahrzeugen

Festigkeitsnachweis : **dynamische Prüfung, 20g in 2 Richtungen**
(frontal und Heck)

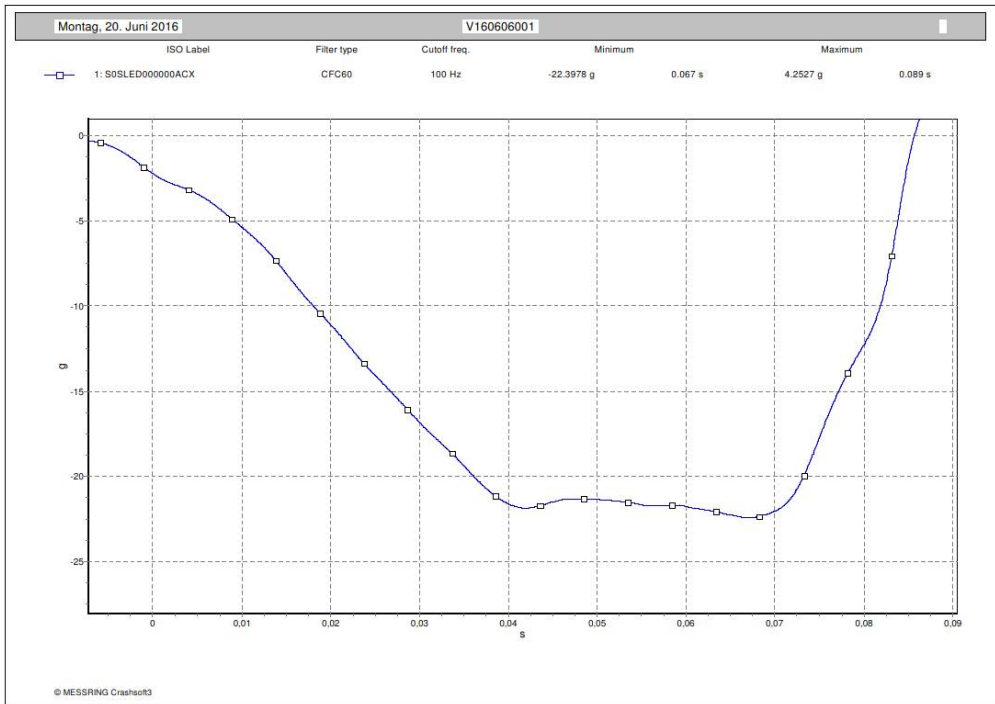
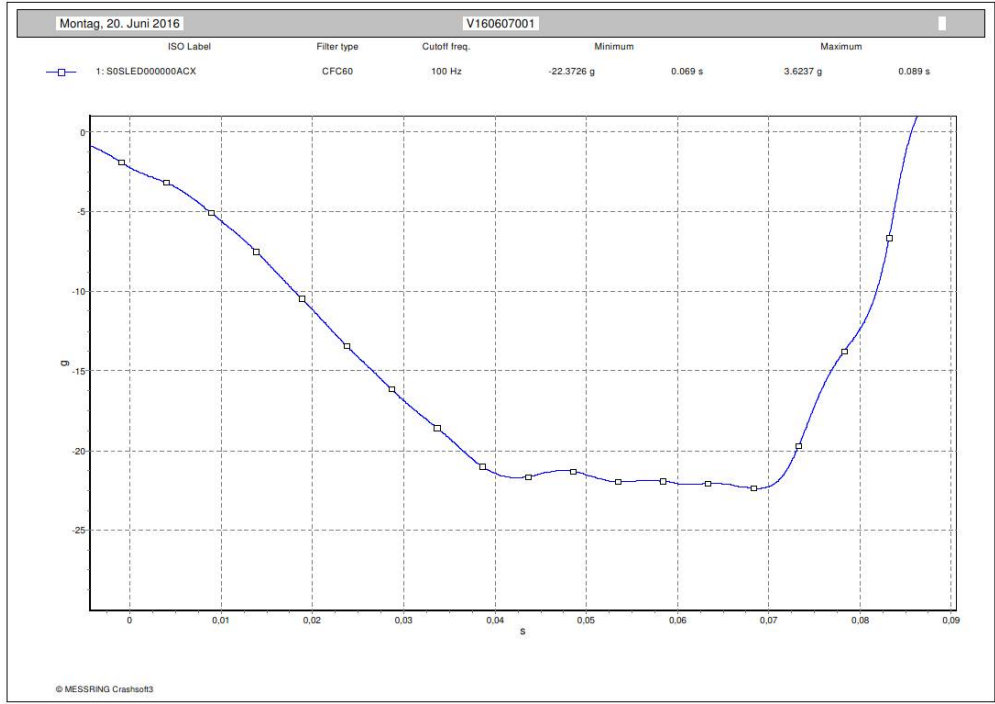
**Anlage 1
 Blatt 2**

- 2.1. Prüfgrundlage : Festigkeitsnachweis durch Einwirkung von 20g über 30 ms in zwei Richtungen (frontal, Heck)
Beschleunigungsimpuls in Anlehnung an ECE - R17
- 2.2. Prüfeinrichtung : Beschleunigungsanlage des DEKRA Automobil Test Center in Klettwitz
- 2.3. Prüfmuster : Powerbase CM
- 2.4. Prüfmasse : gemäß DIN EN 1865-5 (126kg)
Spezialtrage zur Anbindung
STRYKER POWER-LOAD

Schlittenimpulse
